# IMPLEMENTACIÓN DE MEDIDAS DE SEGURIDAD EN GRANJAS DE BROILERS PARA REDUCIR LA PREVALENCIA DE *CAMPYLOBACTER*

## CUESTIONES PRÁCTICAS, PROBLEMAS Y SOLUCIONES

M. Cerdà-Cuéllar y col.

LI Symp. de la AECA-WPSA. Valencia, 2/3-10-2014

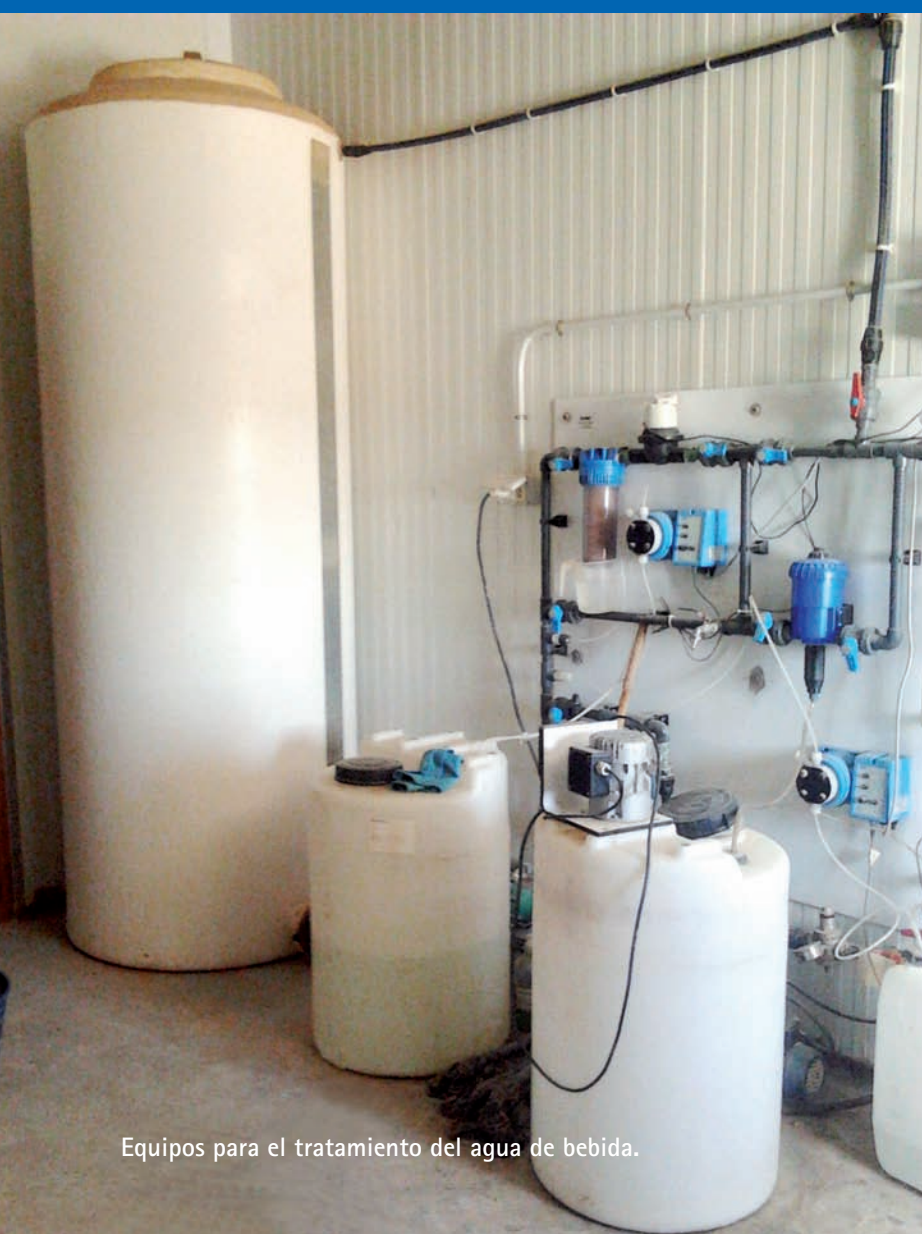
Equipos para el tratamiento del agua de bebida.

- utilizar siempre agua potable procedente de un suministro controlado - municipal u otro -, y adicionalmente realizar un tratamiento del agua del tanque de almacenamiento en la granja que la suministra directamente a cada nave;

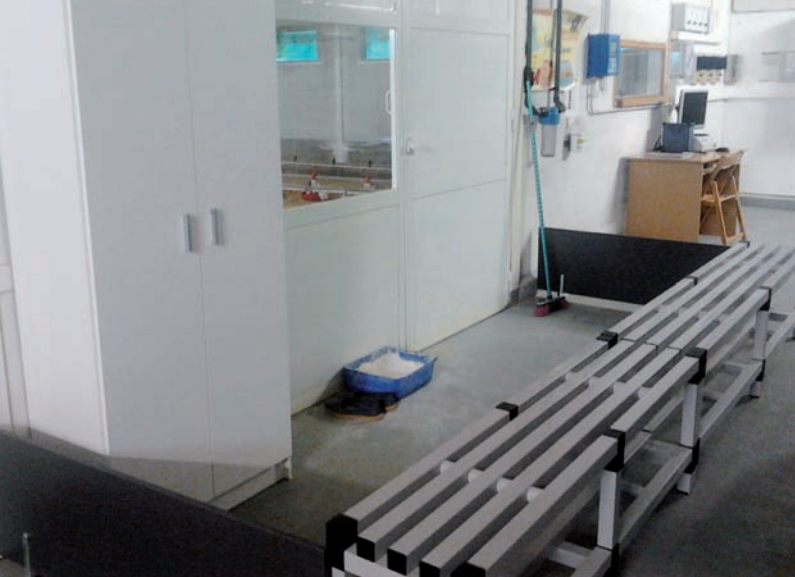
Antesala con división en zona limpia (donde está el pediluvio y el armario) y zona sucia (resto de antesala).

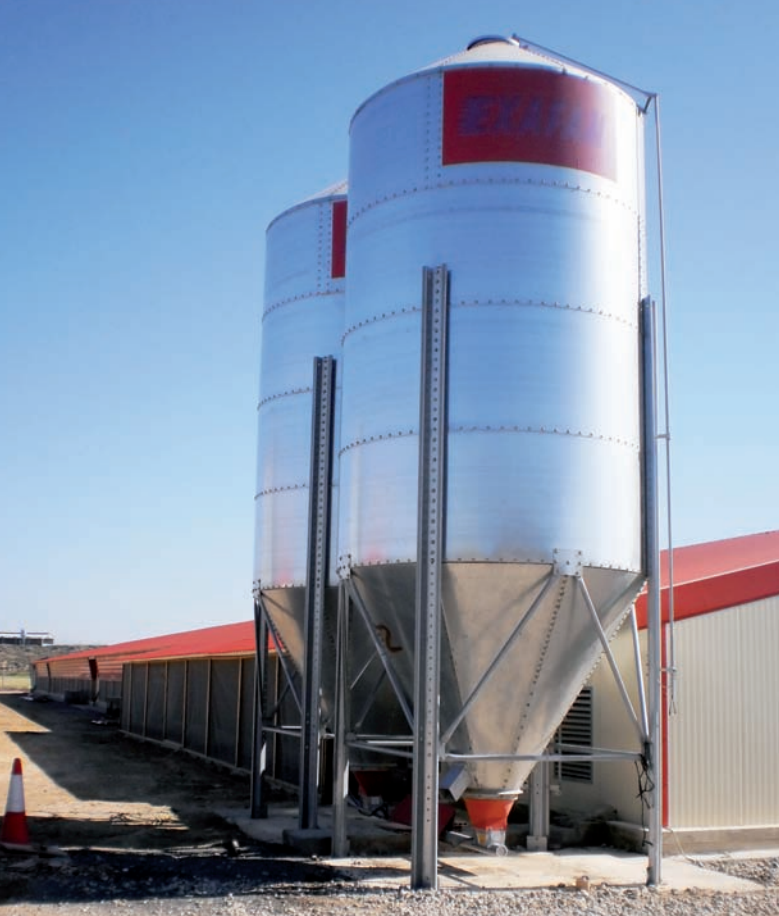
El disponer de 2 silos bien cerrados es fundamental.

- asegurarse de que los silos de almacenaje de pienso están íntegros y bien cerrados;
- practicar un "todo dentro - todo fuera", y realizar una limpieza y desinfección de las naves en profundidad, respetando el vacío sanitario, incluyendo la de los comederos, bebederos y conducciones de agua;

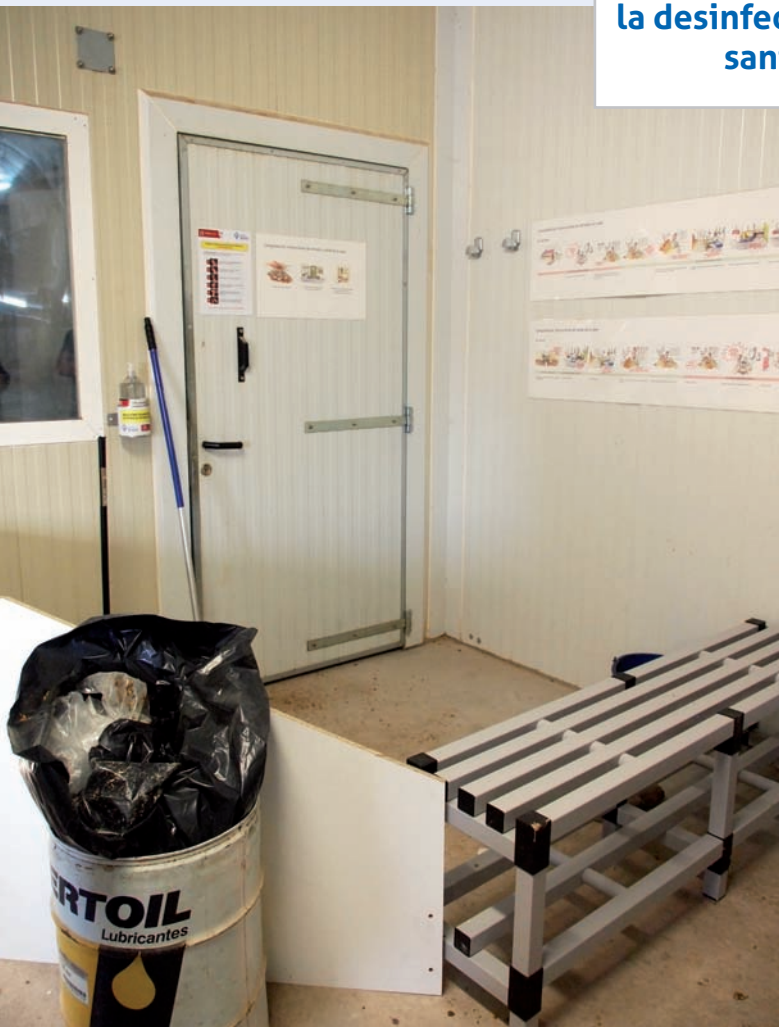
Antesala dividida en una zona limpia y otra sucia.

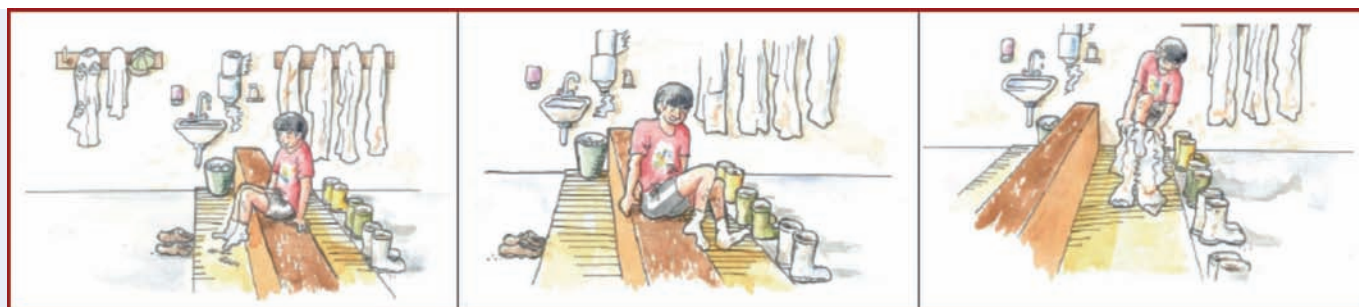
Fig. 1. Distribución de la antesala: la zona limpia es la zona de acceso a los pollos, la sucia es la de acceso desde el exterior de la nave.

El principal cambio que se ha introducido en las granjas es la bioseguridad a nivel de nave, que conlleva dividir la antesala en dos zonas, una limpia y otra sucia. La zona limpia es la zona de acceso a los pollos, mientras que la sucia es la de acceso desde el exterior de la nave -figura 1-. Por cuestiones prácticas, la separación de la zona limpia de la sucia puede ser una estructura de madera

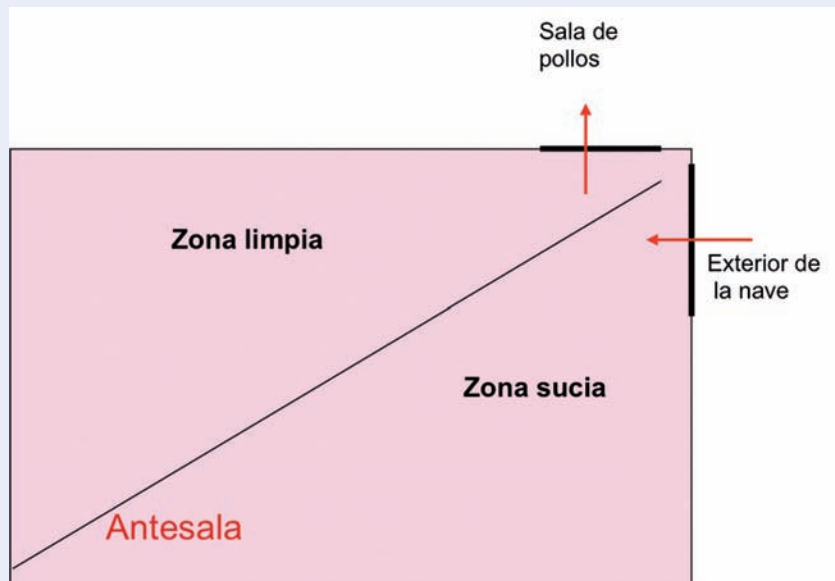
**Fig. 2. Distribución de la antesala cuando las puertas de acceso a la nave y a la sala de pollos son contiguas.**

- antesalas con las puertas de acceso a la nave y a la sala de pollos, contiguas. División de la antesala en diagonal –figura 2–
- si no se dispone de lavabo para lavarse las manos dentro de la antesala, lavarse bien las manos antes de entrar, y dentro colocar un bote de solución desinfectante para las manos, accesible tanto para la zona limpia como para la sucia;
- si no se dispone de herramientas específicas para cada nave, ante la dificultad de que el ganadero las instale, la alternativa es limpiarlas y desinfectarlas bien, para lo que es fundamental insistirle sobre la importancia de dicha limpieza y desinfección.
